Erhaltung von Marmorskulpturen unter mitteleuropäischen Umweltbedingungen

Beobachtungen und Zustandsbewertungen zur Marmorverwitterung und Konservierung im Rahmen des Monitoringprogramms in Berlin

THOMAS SCHUBERT & WANJA WEDEKIND

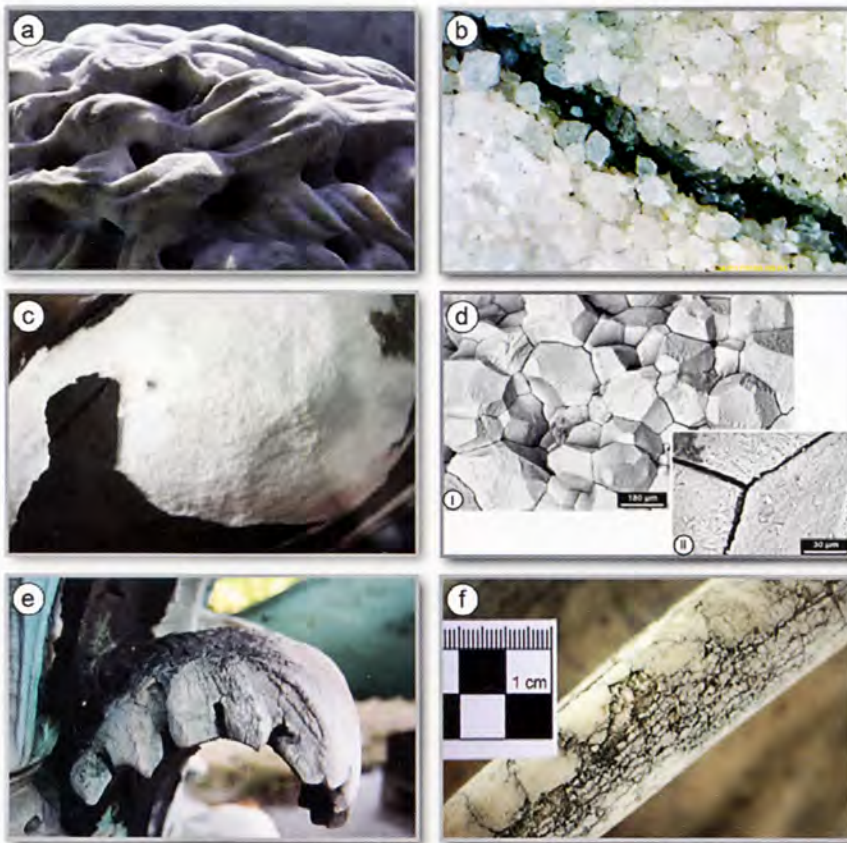
Abb. 1: a) Abzuckern der Objektoberfläche, das Lösen der einzelnen Kristalle wird an den Spinnenweben deutlich und spricht für einen aktiven Verwitterungsprozess (Marmordenkmal für Friedrich II. im Schlosspark von Neuhardenberg/Brandenburg). b) feiner Riss mit deutlich losen Einzelkristallen bei 200facher Vergrößerung (Artemis-Skulptur, Schloss Tegel/Berlin). c) Unter der dichten Oberflächenkruste wird eine strukturelle Entfestigung durch Verzuckerung offenkundig (Überreste der Knöchelspieler-Skulptur, Potsdam/Brandenburg) d) Risswachstum an den Kristallgrenzen im Rasterelektronenmikroskop, I bei 180 μm und II bei 30 μm (Quelle: Jörg Rüdrieh 2013). e) Krakelee-Bildung durch Bindemittelverlust an einem Akantusblatt des Kapitells der Friedenssäule (Berlin) und f) Krakelee-Bildung aufgrund der Überfestigung der Oberfläche an einer Figurengruppe der Schlossbrücke.

Die Hauptminerale des kristallinen Marmors (Calcit und Dolomit) besitzen eine vergleichbar hohe thermische Ausdehnung und eine ausgeprägte Richtungsabhängigkeit. Bereits 1829 konnte Destigny eine Ausdehnung von Carrara-Marmor von 0,848mm/m bei 80°C feststellen. Dies kann bei entsprechenden klimatischen Verhältnissen ausschlaggebend für eine Entfestigung der Gesteinskomponenten und somit eine Gefügeauflockerung sein (GRIMM 1984, GRIMM & SCHWARZ 1985). Im Gegensatz zu vielen anderen Gesteinen, die im Wesentlichen eine Gefügeauflockerung in oberflächennahen Bereichen aufweisen, können Marmore auch eine gesteinsdurchdringende Schädigung entwickeln. Hierbei spricht man von einer sogenannten Kernverwitterung (Abb. 1c). Der Entfestigungsprozess, der sich mikroskopisch als Risswachstum an Korngrenzen und/oder kristallinternen Schwachstellen beschreiben lässt, ist zumindest im Initialstadium thermisch bedingt (Abb. 1d).

Viele Verwitterungsformen, wie Lösungserscheinungen oder Krustenbildungen treten nur oberflächlich auf (KOCH 2005). Dies konnte auch durch die aktuellen Forschungsergebnisse im Rahmen des DBU-Projektes an der Schlossbrücke und eine Diplomarbeit an der FH Potsdam bestätigt werden (RÜDRICH ET AL. 2013, NÄGL, 2008). Die Form und das Ausmaß der Verwitterung sind dabei neben der Exposition und den umweltbedingten Einflüssen wesentlich vom Gestein selbst abhängig. Die Prozesse, die zur Deformation (Expansion, Verbiegung) von Marmor führen, sind struktureller Natur. Sie werden durch von außen einwirkende (extrinsische) Einflussparameter wie Temperaturwechsel (Tag-Nacht-Zyklen) und Feuchtigkeit ausgelöst (KOCH 2005). Letzterer nimmt eine Schlüsselrolle ein, die in Forschungsarbeiten der letzten Dekade das Verständnis zur Marmorverwitterung erweitern konnte (GRELK ET AL. 2004, KOCH & SIEGSMUND 2004). Ist das Gefüge erst einmal geschädigt, erhöht sich mit fortschreitender Rissausbreitung die Porosität und bedingt dadurch eine verstärkte Einwirkung von eindringender Feuchtigkeit (FRANZIMI 1995, WIDHALM ET AL. 1996). Resultierend können weitere Verwitterungsmechanismen, wie chemische Lösung, Frostsprengung und auch hygrische Dehnungsvorgänge initialisiert werden (s. Diskussion IN POSCHLOD 1989, GORALCZYK ET AL. 1988, KÖHLER 1991). Insbesondere CO₂- und SO₂-belastete Luft führt in Verbindung mit Wasser durch Calcitauflösung zu weiterer Schädigung. Eine Krakeleebildung kann ähnlich der Karstverwitterung an stark verwitterten Marmoroberflächen durch den Verlust von Bindemittel im Rahmen chemischer Verwitterung entstehen. (Abb. 1e). Auf den Skulpturen des Monitoringprogrammes sind entsprechende Krakelees jedoch mit großer Wahrscheinlichkeit auf eine Festigung bzw. Überfestigung, also eine übermäßige Zufuhr von Material zurückzuführen (Abb. 1f).

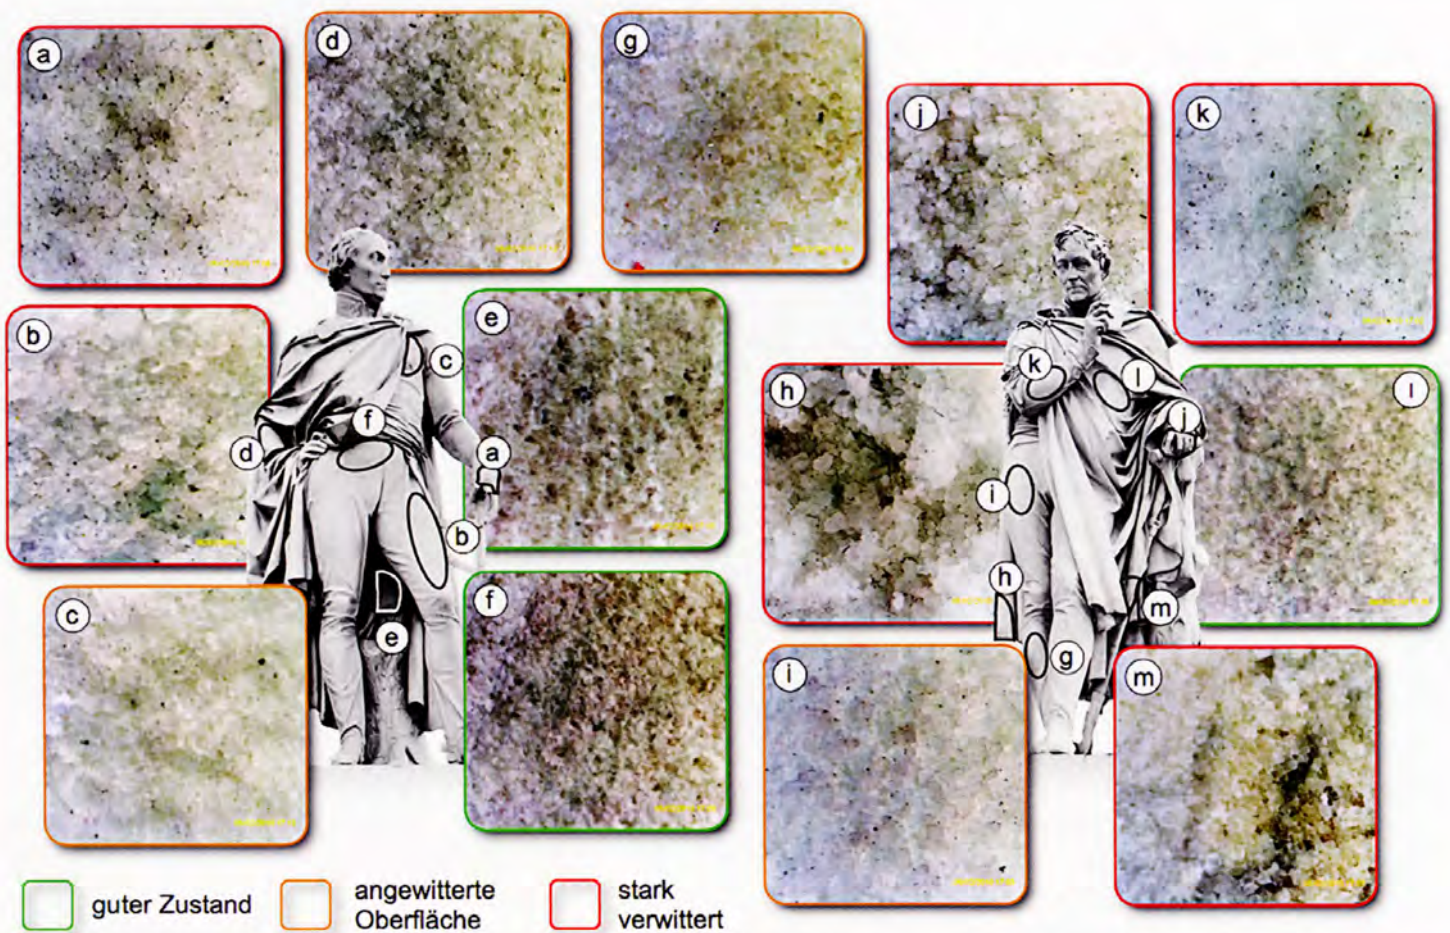
Beide Skulpturen erlebten eine umfangreiche Restaurierungsgeschichte. Mindestens drei Restaurierungen sind seit den 1960er Jahren dokumentiert (BIELEFELD, SÜSS 2010). In Folge eines Farbanschlages im Jahr 2005 wurden unsachgemäße Reinigungsarbeiten mittels Hochdruck durchgeführt, die zu erheblichen Schäden an den Skulpturen führten. Zum Abschluss der letzten Restaurierungsarbeiten 2006 fanden Ultraschalluntersuchungen an beiden Skulpturen statt, die 2013 mit demselben Gerät an denselben Messpunkten wiederholt wurden (WEDEKIND ET AL. 2014). Im Rahmen der letzten Messung wurden außerdem Wasseraufnahmetests nach Karsten und Oberflächenhärtemessungen an unterschiedlichen repräsentativen Bereichen, die unterschiedliche Verwitterungszustände aufweisen, durchgeführt (Abb. 3).

Abbildung 3: a) stark aufgelockerter Kristallverband an der linken Hand der Skulptur führt zu einer deutlichen Reliefbildung. b) deutlich aufgelockerter Kristallverband auf dem witterungsexponierten Oberschenkel der Skulptur. c) mäßig angewitterte Marmoroberfläche. d) deutlich aufgelockerter Kristallverband. e) verschmutzte, aber weitgehend ungeschädigte, geschliffene Marmoroberfläche. f) nur gering angewitterte Marmoroberfläche. g) leicht angewitterte Oberfläche. h) der stark aufgelockerte Kristallverband führt zu einer deutlichen Reliefbildung mit Verschmutzungen und mikrobiologischem Befall. i) deutlich angewitterte Marmoroberfläche mit geringfügigen Verschmutzungen. j) stark verwitterte Oberfläche mit Reliefbildung und Schmutzeinlagerungen. k) stark aufgelockerter Kristallverband mit leichter Schmutzeinlagerung. l) angewitterte Oberfläche mit leichter Reliefbildung und vereinzelt auftretenden Schmutzpartikeln. m) stark aufgelockerter Kristallverband führt zu einer deutlichen Reliefbildung mit Schmutzeinlagerung und Mikrobiologie.

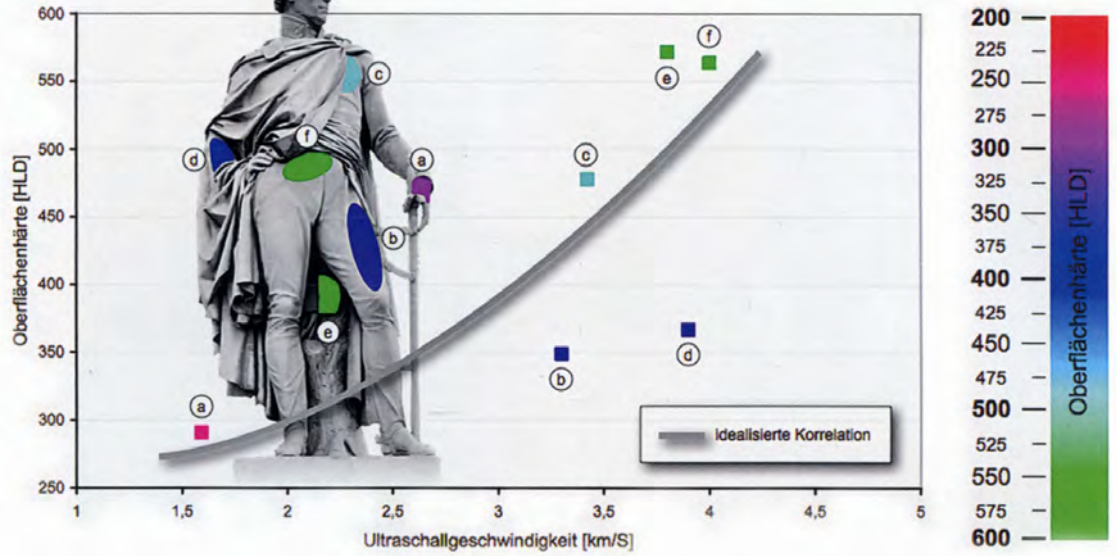
Durch die Kombination der unterschiedlichen Messmethoden konnte eine deutliche Tendenz der Korrelation zwischen der Entfestigung der Oberfläche und der Ultraschallgeschwindigkeit festgestellt werden (Abb. 4 und 5). Doch an einigen Messbereichen zeigten sich auch deutliche Abweichungen, die eine differenzierte Interpretation der Verwitterungsformen zulässt: So weisen z.B. die Messbereiche b und d an der Scharnhorst-Skulptur eine vergleichbar geringe Oberflächenhärte, aber eine hohe Ultraschallgeschwindigkeit auf (Abb. 4). Dies spricht für eine oberflächennahe Verwitterung oder Beschädigung, die z.B. auf die unsachgemäße Reinigung zurückgeführt werden kann. Die idealisierte Korrelationslinie im Fall der Bülow-Skulptur verläuft flacher zugunsten höherer Ultraschallwerte (Abb. 5). Interessant ist der Messbereich g, der hohe Oberflächenhärtewerte, aber vergleichbar geringe Ultraschallgeschwindigkeiten aufweist, die deshalb mehrfach gemessen wurden. Die Werte sprechen für eine strukturelle Entfestigung bei Ausbildung einer Kruste. Die relativ geringen Werte der Oberflächenhärte an den Messpunkten e und f könnten hier ebenfalls mit den Beschädigungen durch die Reinigung verbunden sein. Die Bülow-Skulptur erreichte 2006 einen durchschnittlichen Ultraschallwert von 3,4 km/s und 2013 von 3,06 km/s. Die Scharnhorst-Skulptur weist mit einem durchschnittlichen Wert von 3,66 km/s höhere

Ultraschallgeschwindigkeiten als die Scharnhorst-Skulptur und mit 3,44 km/s in 2013 auch eine geringere Abnahme des Durchschnittswertes. Die Abnahme der Ultraschallgeschwindigkeit für einzelne, in erster Linie kleindimensionierte Messbereiche ist bei der Scharnhorst-Skulptur jedoch wesentlich deutlicher ausgeprägt, was mit der längeren Außenexposition der Skulptur im Zusammenhang stehen könnte (WEDEKIND ET AL. 2014).

Abb. 4: Oberflächenhärte und Ultraschallgeschwindigkeiten an ausgewählten Bereichen der Skulptur Scharnhorst.

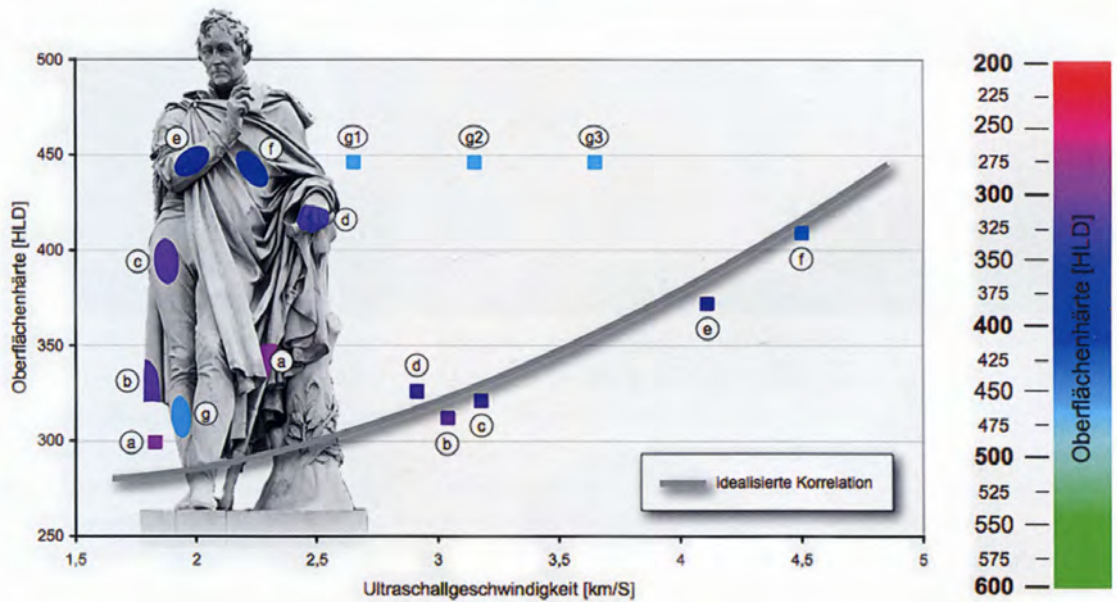
Abb. 5: Oberflächenhärte und Ultraschallgeschwindigkeiten an ausgewählten Bereichen der Skulptur Bülow.

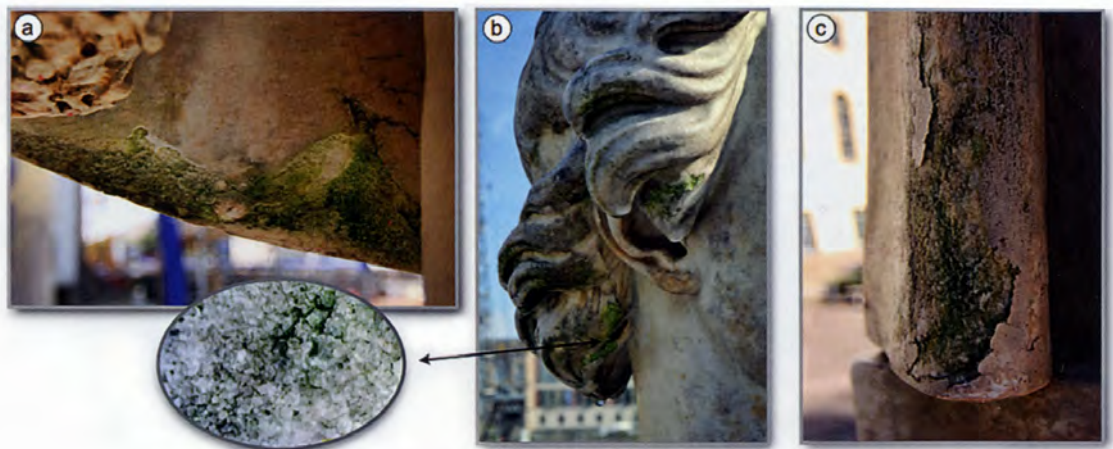
Abbildung 6: a) Algenbewuchs in stark verwitternden Bereichen im Saumbereich des Mantels. b) Algenbewuchs an abwitternden Bereichen am Lockenschopf einer Jünglingsdarstellung der Schlossbrückenfiguren und im Detail. c) Algenbewuchs hinter einer abgewitterten Antragung am Helmholz-Denkmal.

auch auf Frosteinwirkungen zurückzuführen sind (Abb. 6a). In diesen quasi dauernassen Bereichen kommt es auch zu deutlich erkennbarem Algenbewuchs. Ähnliche Beobachtungen wurden auch bei einzelnen Schlossbrückenfiguren und der Skulptur Helmholz vor der Humboldt-Universität gemacht (Abb. 6b und c).

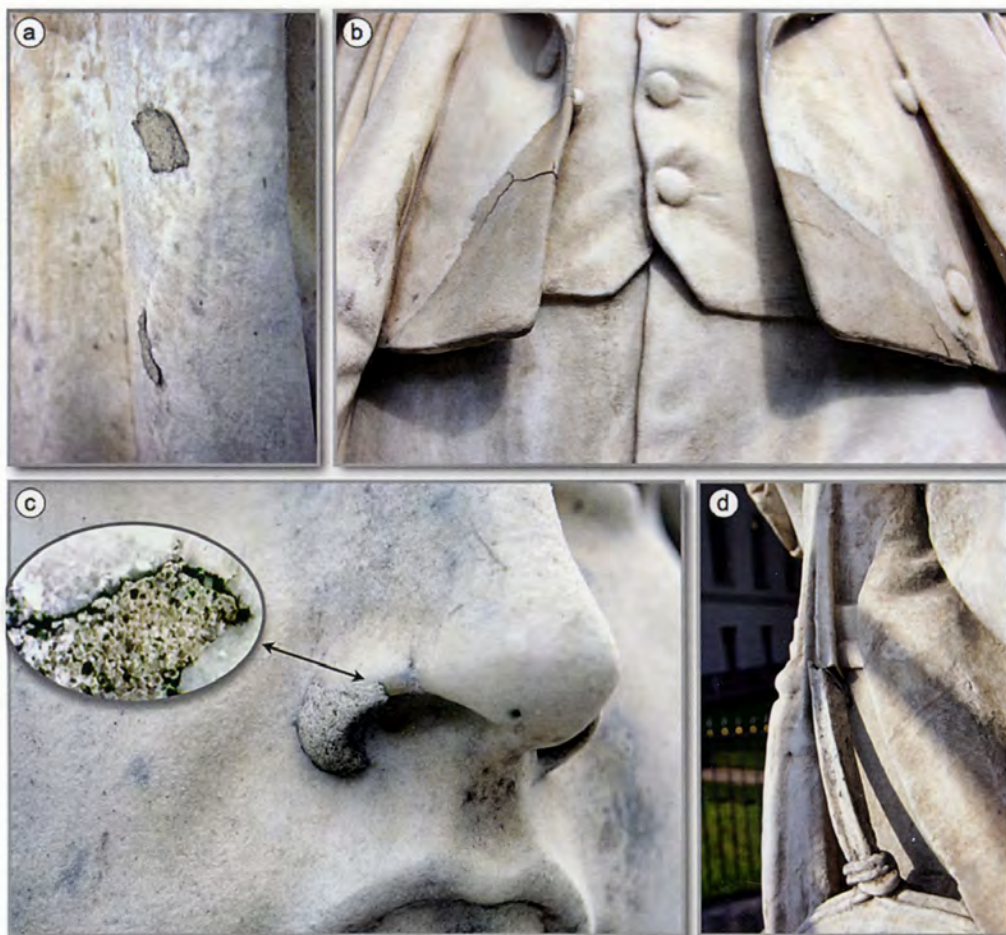
Die acrylgebundenen Ergänzungen an den Skulpturen schüsselförmig teilweise massiv ab (Abb. 7a). Unter anderen noch weitgehend intakten Antragungen und Kittungen hat sich Mikrobiologie angesiedelt, was darauf verweist, dass die Anbindung zum Marmor nicht optimal ausgebildet ist. Die Oberfläche der

Abb. 7: a) Abschüsselnde Acrylmörtelkittungen. b) Risse in großen acrylgebundenen Ergänzungen. c) Die Mikrobiologie zwischen Mörtel und Marmor wird in der vergrößerten Detailaufnahme deutlich. d) Verbogene bildhauerische Ergänzung aus PU-Mörtel.

Antragungen wirkt außerdem, stumpf, leicht vergilbt und aufgeraut. Abschüsselnde Antragungen konnten auch am Helmholz-Denkmal ausgemacht werden. Außerdem haben sich hier massive Rissbildungen in Acrylergänzungen, die nach Süden ausgerichtet sind, ausgebildet (Abb. 7b). Mikrobiologie an Ergänzungsbereichen wurden auch an den Schlossbrückenfiguren, nur sechs Jahre nach der letzten Restaurierung, festgestellt (Abb. 7c).

Im Gegensatz zu allen anderen Denkmälern im Programm erweist sich der überwiegende Teil der Antragungen und Ergänzungen, ausgeführt mit einem Ergänzungsmörtel mit dem Bindemittel Polyurethan, als nach wie vor stabil. Dieser wurde mit dem 3-Komponentensystem Motema-PUR Marmor ausgeführt, das heute leider nicht mehr verfügbar ist. In einigen Fällen haben sich jedoch Antragungen verformt, was wahrscheinlich darauf zurückzuführen ist, dass das Harz/Härter-Verhältnis nicht genau eingehalten wurde (Abb. 7d).

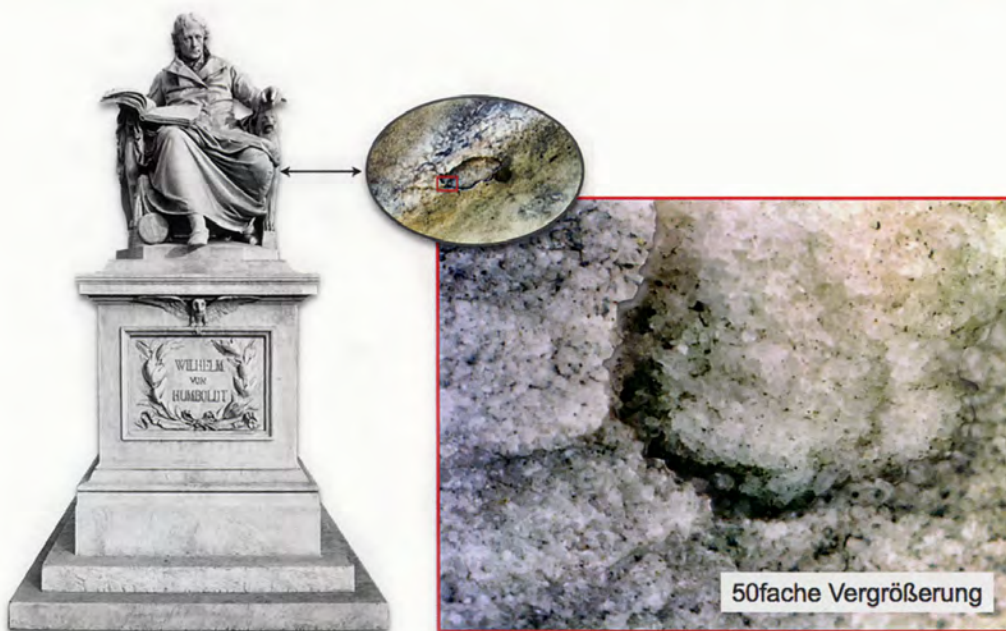
Abb. 8: Die Skulptur des Wilhelm von Humboldt mit neuerlichen Verwitterungen im Detail.

An den Skulpturen finden wir zwei grundsätzlich unterscheidbare Objektzustände vor. Die frei bewitterten Oberflächenbereiche weisen eine gewisse Entfestigung auf (auf die bereits Köhler in seinem Bericht von 1998 hingewiesen hat), die sich bei leichter mechanischer Beanspruchung durch ein leichtes Abzuckern bemerkbar macht. Die Bereiche, die von direkter Beregnung verschont bleiben, erscheinen offenkundig als weitgehend ungeschädigt, zeigen an einigen Bereichen jedoch eine Krakeleebildung. An einigen Bereichen der Skulptur des Wilhelm von Humboldt haben sich kleine, etwa fingernagelgroße Oberflächenbereiche abgelöst (Abb. 8). Hinter dieser Krustenschicht findet sich eine stark verwitterte, abzuckernde Schicht, was ein Hinweis auf eine mögliche Kernverwitterung sein könnte.

Die deutlichen Rückwitterungen an den Köpfen und Oberkörpern der Figuren ist wahrscheinlich auf unsachgemäße Reinigungen unter Verwendung verdünnter Säuren zurückzuführen. Entsprechende Reinigungsmethoden waren im 19. und frühen 20. Jahrhundert durchaus üblich (Anonymus 1848).

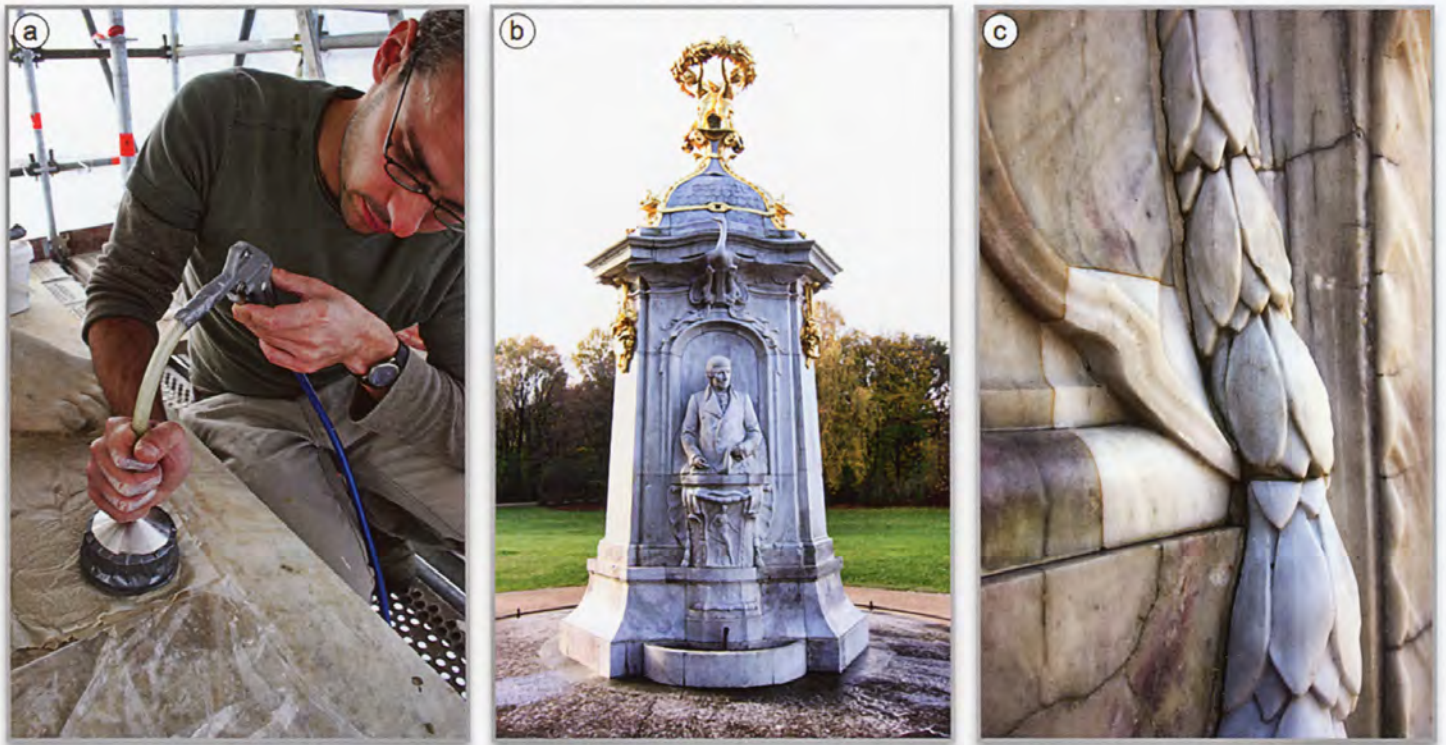
Abb. 9: a) Diplom-Restaurator Martin Lehmann beim Versuch der Reduzierung von Acrylaten von einer Figurengruppe der Schlossbrücke mittels Unterdruck. b) Das Komponisten-Denkmal im Tiergarten in Berlin. c) Risse im Fugenmörtel des Komponisten-Denkmals.

Als Alternative steht die Acrylharzvolltränkung zur Verfügung. Hierbei kommt es im Durchschnitt zu einer Erhöhung der Schallgeschwindigkeit um $1/3$. Doch auch Probleme sollen hier nicht verschwiegen werden. Unter den Denkmälern des Pflege- und Wartungsprogramms befindet sich mit dem Komponistendenkmal im Tiergarten eines, das vollständig auseinander gebaut und Anfang der 2000er Jahre mit dem ATV-Verfahren getränkt wurde. Das Festigungsergebnis ist als ausgesprochen positiv zu bewerten. Weitere Verwitterungsschäden konnten am Marmor bis heute nicht aufgefunden und die Objektsituation als behandelt und konserviert bezeichnet werden. Das Problem besteht allerdings im Fugenwerk, denn das Monument ist aus etwa 145 großformatigen Werksteinen aus Marmor errichtet (Abb. 9b). Der Marmor verfügt nach der Tränkung offenbar über einen höheren thermischen Ausdehnungskoeffizienten, der zu Rissbildungen im Fugenwerk, insbesondere an der Objektseite, die nach Süden ausgerichtet ist, geführt hat (Abb. 9c). Um für diesen Nebeneffekt einen gangbaren Weg zu finden, werden deshalb im Rahmen des Pflegeprogramms unterschiedliche Fugenmörtel getestet.

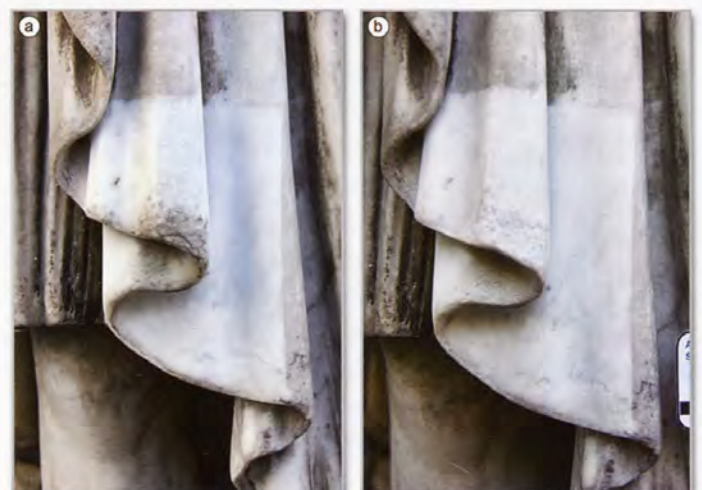
Abb. 10: a) Verwitterter Saum eines Gewandes einer Marmorskulptur an der Westfassade von Schloss Tegel. b) Nach der Konservierung mit einem KSE-Feinmörtel.

Eine ähnliche Materialkombination aus einem elastifiziertem Steinfestiger auf Basis Kieselsäureester mit hoher Gelabscheidungsrate (KSE 500 STE), Kalkhalbhydrat als Hydrolysebeschleuniger und Marmormehl als Füllstoff könnten eine mögliche Variante als Schlämmörtel und Kittmaterial abgeben, was exemplarisch an Probeflächen am Moltke-Denkmal und einer Marmorskulptur am Schloss Tegel durchgeführt wurde (WEDEKIND, RÜDRICH 2010; WEDEKIND 2010) (Abb. 10).
