Erhaltung von Marmorskulpturen unter mitteleuropäischen Umweltbedingungen

Beobachtungen und Zustandsbewertungen zur Marmorverwitterung und Konservierung im Rahmen des Monitoringprogramms in Berlin

THOMAS SCHUBERT & WANJA WEDEKIND

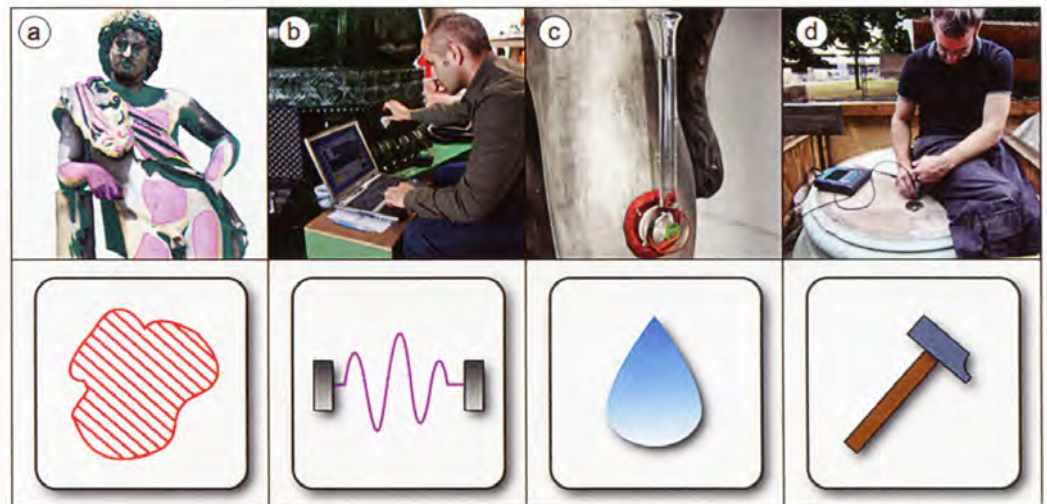
Abb. 2: Methoden zur Zustandsermittlung im Rahmen der konservatorischen Bestandserfassung; a) die Kartierung, b) die Ultraschall-Diagnostik, c) Messungen der Wasseraufnahme mit dem Karstenschen Prüfröhrchen und d) Messung der Oberflächenhärte.

Instrumente der Beobachtung sind die fotografische Dokumentation, die digitale Mikroskopie und die Kartierung sowie deren quantitative Auswertung. Bei einer quantitativen Ermittlung der einzelnen Zustandsphänomene kann die Kartierung auch als ein Messinstrument eingesetzt werden. Weitere Erkenntnisse können mit Messverfahren der angewandten Konservierungswissenschaften, wie die Wasseraufnahme nach Karsten, die Ultraschallanalytik und Oberflächenhärtemessungen gewonnen werden (Abb. 2).

niert und seine Schlagenergie geringer eingestellt. Das eigentliche Schlaggerät ist nicht viel größer als ein Kugelschreiber (Abb. 2d).
